**ISTANZA DI REVISIONE DELLA CLASSIFICAZIONE
DI IMMOBILE EX ART. 39 c. 16 REG. URB.**

RELAZIONE TECNICA

- RICHIESTA DI "CAMBIO DI ATTRIBUZIONE DI CLASSE DI INTERESSE"-
Secondo Art. 39, comma 16 R.U. Comune di Pontassieve

Via Galiga n° 9/A, Pontassieve

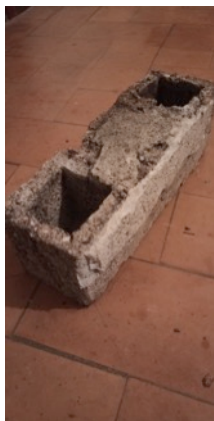
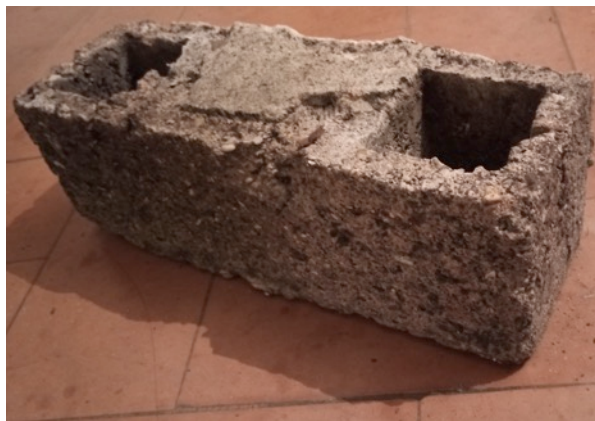
La muratura perimetrale portante composta da blocchi in laterizio prefabbricato e nella parte interna rimpellata e coibentata mediante uno strato di polistirolo e un tamponamento realizzato con mattoni forati.

- Blocchi prefabbricati - Ampliamento 1960 -

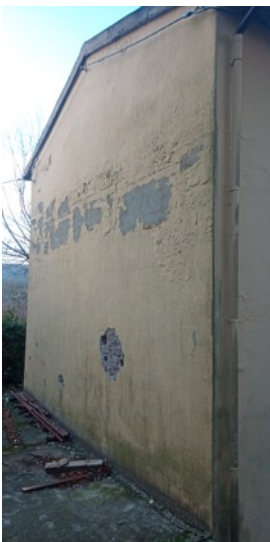
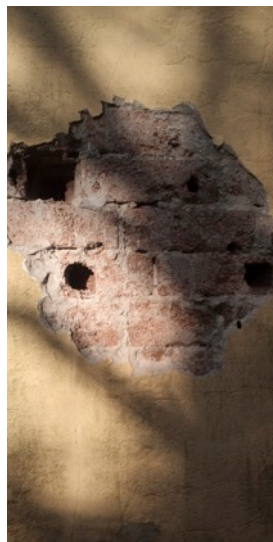
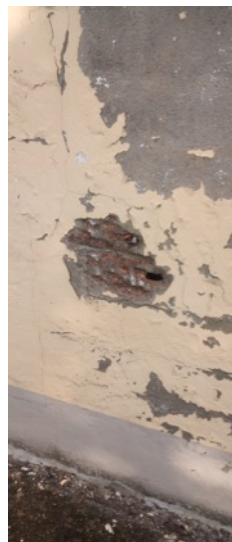
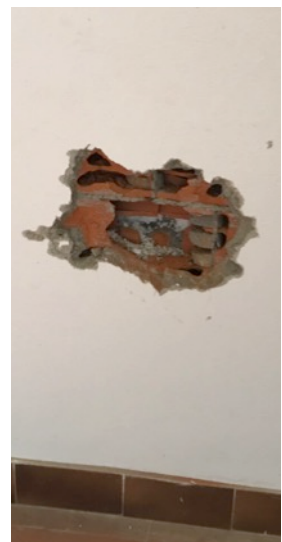
- Saggi murature perimetrali parti esterne e interne - Ampliamento 1960 -

1. La presenza di opere fondali prive di adeguate caratteristiche dimensionali idonee e realizzate con materiale prevalentemente incoerente.
2. Murature perimetrali a carattere portante realizzate per stratificazioni successive fra di loro disomogenee composte da muratura in pietrame scarsamente ammortata, elementi alveolari risalenti ad una tipologia presente negli anni 60 e attualmente non reperibile, legature angolari di scarsa efficienza strutturale, malte di giunzioni friabili e spessori inadeguati al rispetto della normativa.

1. Demolizione della porzione di fabbricato interessata dall'intervento.
2. Realizzazione di opere di fondazione dirette in cls.
3. Murature portanti in laterizio – poroton di spessore adeguato.
4. Solaio intermedio in laterocemento.
5. Solaio di copertura non spingente composto da travi in legno lamellare ed assito.

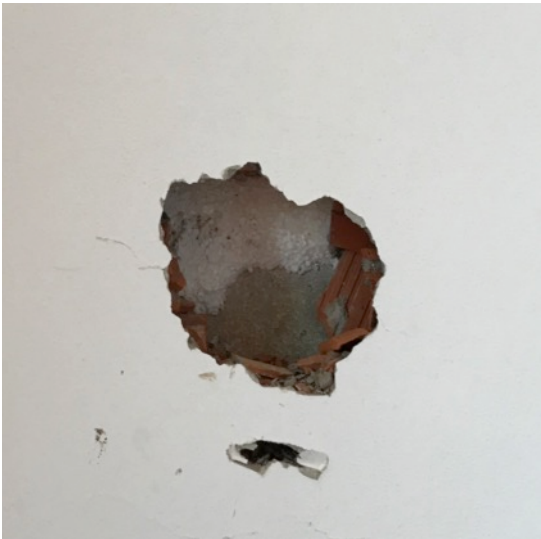
- Saggi murature perimetrali parti interne 1
- Ampliamento1960 -

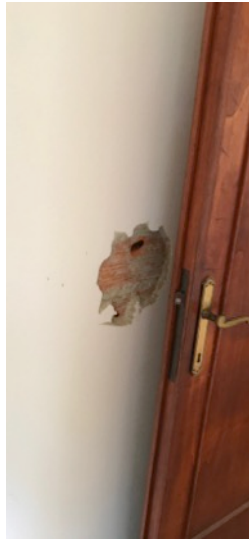
Le tamponature interne sono tutte realizzate in mattoni forati per uno spessore finale di 10 cm. circa fatta eccezione per uno dei due muri del corridoio distributivo (lato verso Ovest) del P.T. realizzato con mattoni pieni per un'altezza fino al solaio del piano primo.

- tramezzi 2

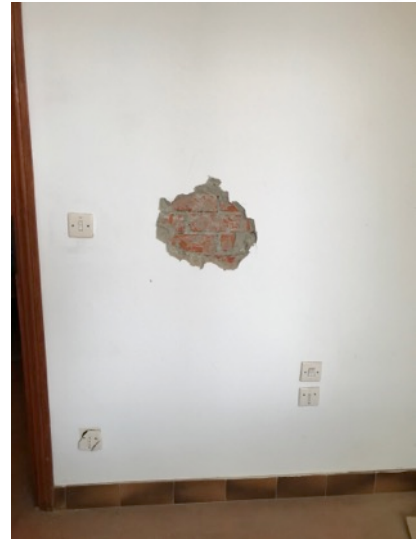
- muro mattoni pieni di spina 3

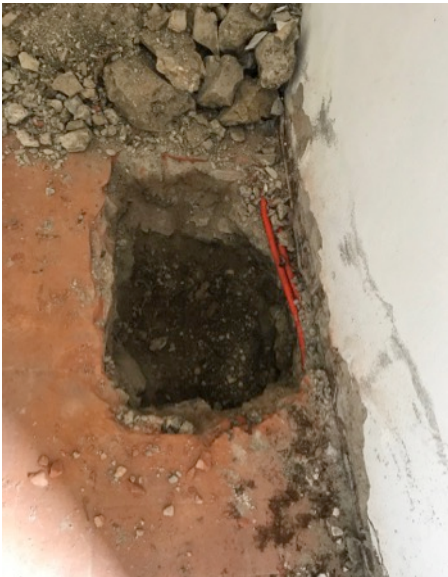
I solai del piano terreno e del piano primo sono realizzati con *travetti in c.a. tipo di Varese* e tavelloni in laterizio. Eccetto la stanza adiacente al corpo di fabbrica "originario", che non ha "stacco" con il terreno, il resto del piano terra ha un gattaiolato.

- Saggi pavimenti P.T. foto 1 stanza a ridosso con "nucleo originario" foto 2 altri pavimenti P.T.
- Ampliamento1960 -

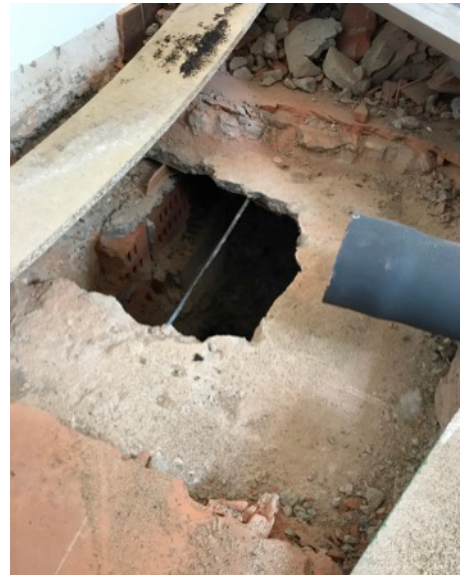
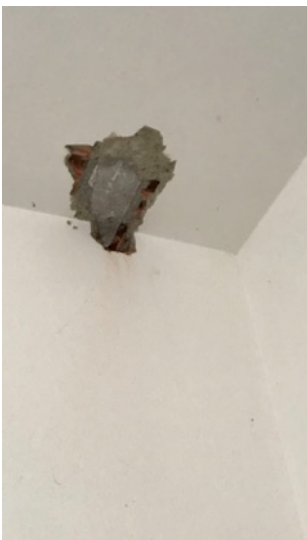
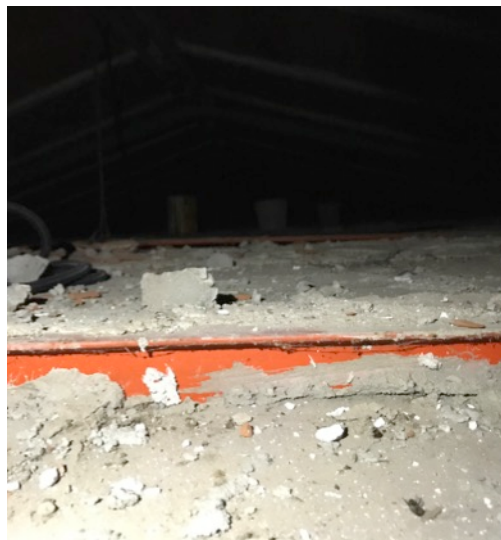
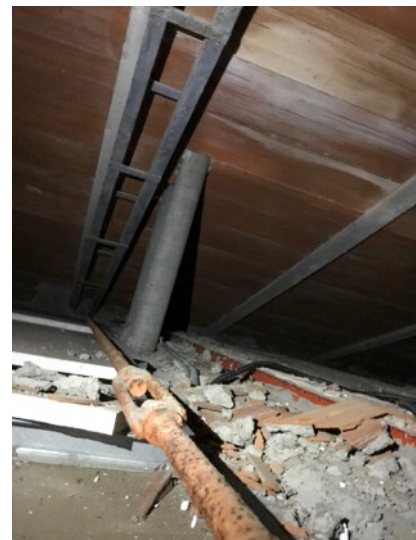
Il solaio del sottotetto è realizzato con travetti tipo IPE 80 e tavelloni in laterizio, eccetto la parte della stanza del piano primo confinante con la u.i. a nord, che ha il solaio del sottotetto realizzato con struttura in alluminio tamponata con cartongesso.

- Saggi solaio P.I. foto 1 Saggi Solaio sottotetto foto 2 - 3

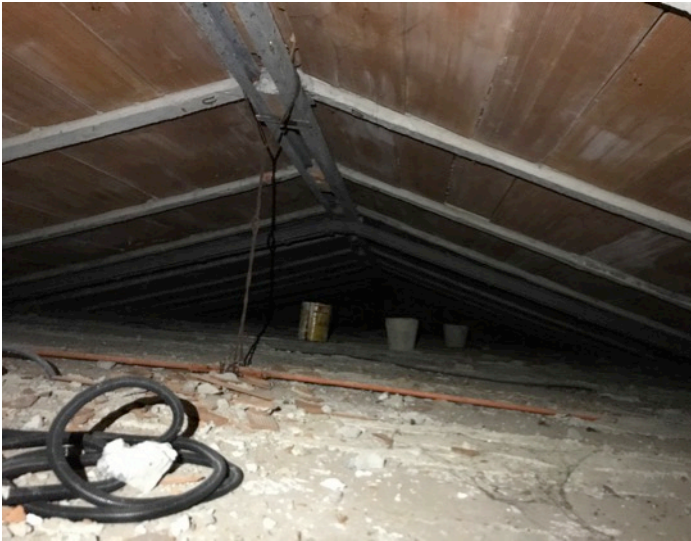
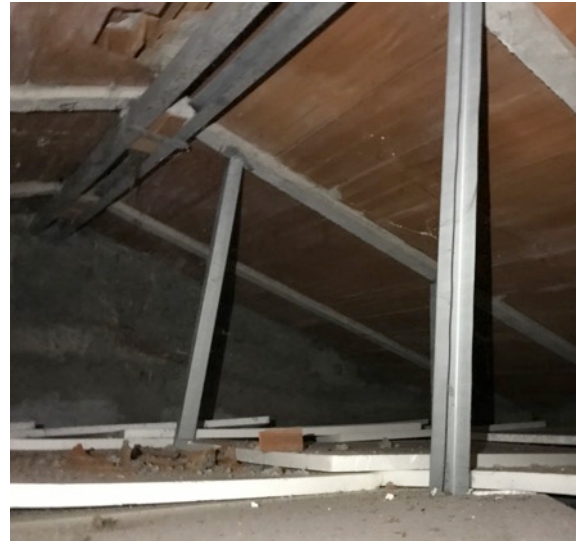
La copertura ha un tetto a capanna la cui struttura è costituita da capriate metalliche realizzate con profili *IPE* binati con piastre metalliche saldate e catena metallica. La trave di colmo è anch'essa realizzata con due travi tipo *IPE* su cui appoggiano travetti di *tipo Varese* tamponati con tavelloni in laterizio. Il manto di copertura è con tegole tipo *Marsigliesi*".

- Saggi sottotetto foto 1 - 2

3. Murature di collegamento interne distribuite in maniera disorganica anche rispetto allo sviluppo ai piani superiori.
4. Solaio di copertura spingente realizzato con travicelli reticolari in carpenteria metallica privo dei collegamenti idonei alle sottostanti murature e profili sottodimensionati.

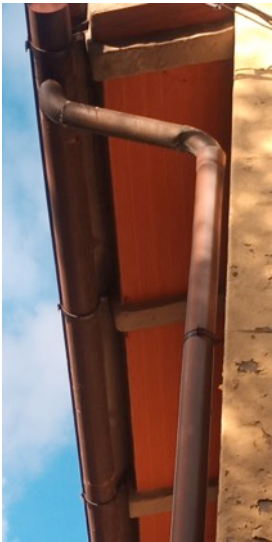
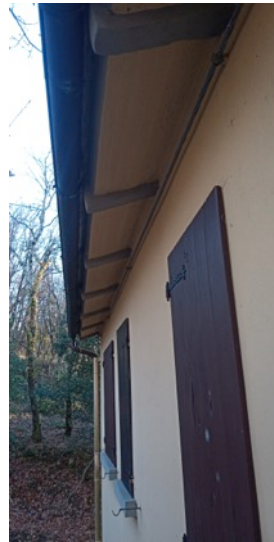
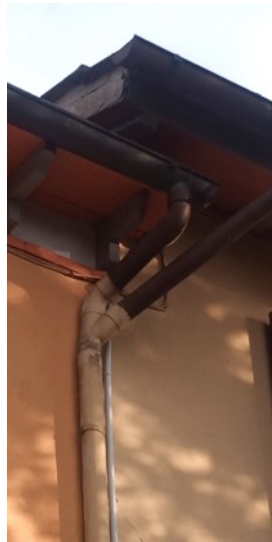
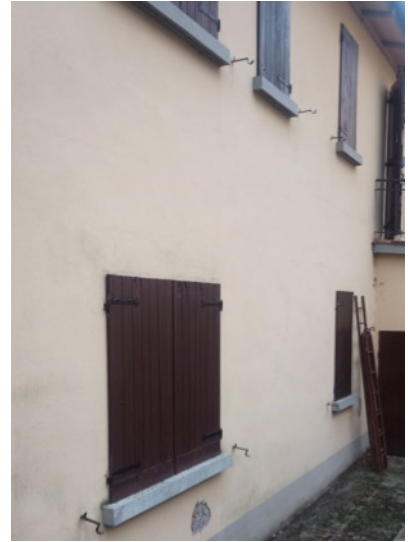
I "passafuori" della copertura sono realizzati in cemento senza modanature o decori.

- Passafuori tetto foto 1 - 2

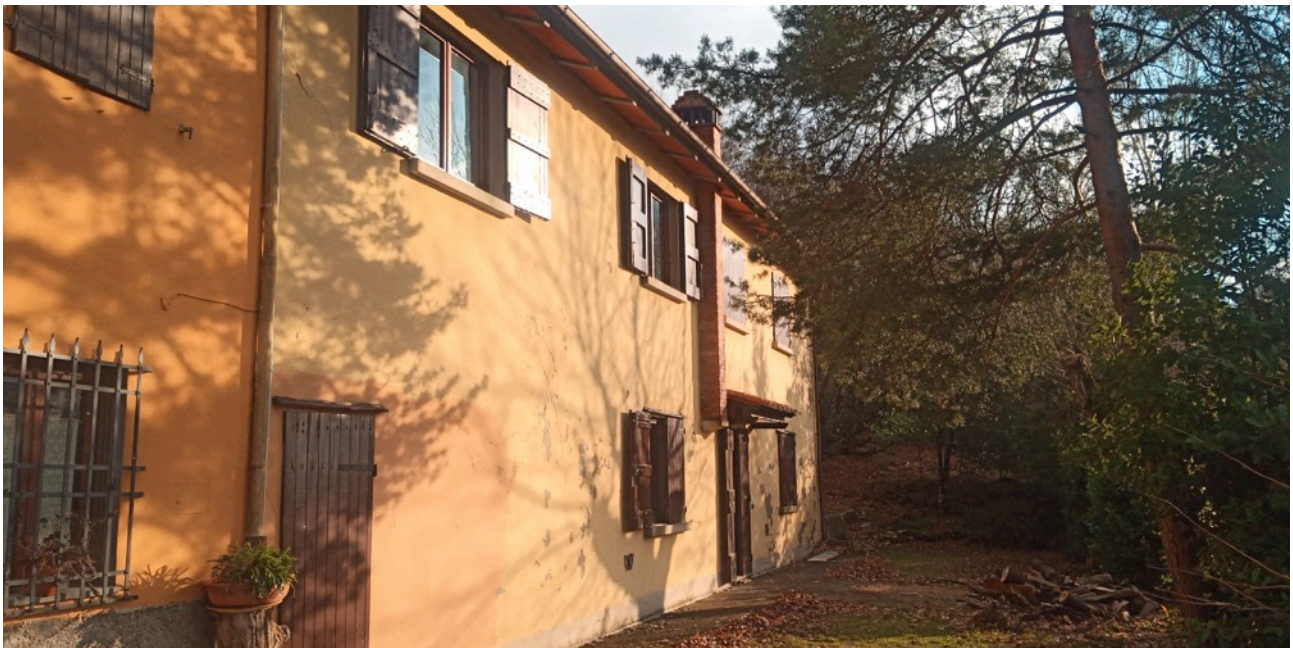
La facciata è intonacata in stato di degrado non presenta elementi di decoro di rilievo. Le gronde sono in rame mentre le caditoie in PVC. Non sono presenti marcapiani solo davanzi in cemento sotto tutte le finestre.

- Prospetto Ovest

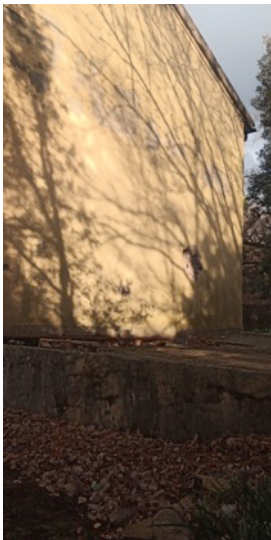
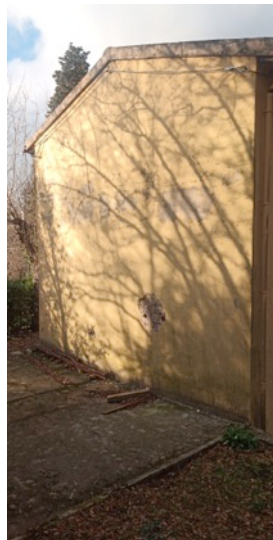
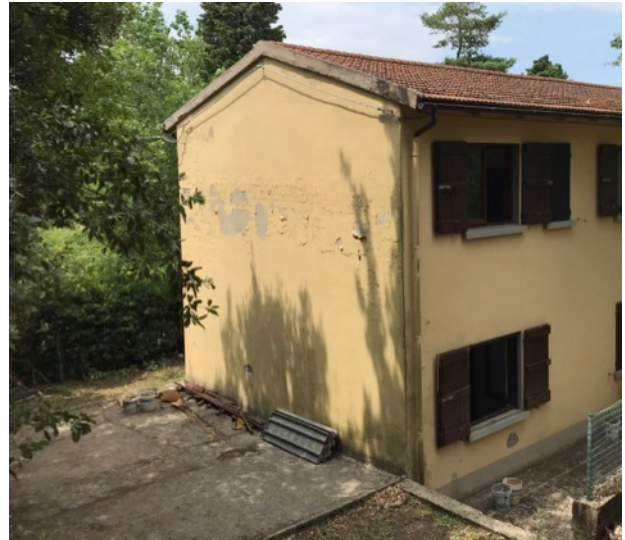
A ridosso della facciata Sud è presente un basamento in cemento, con pavimentazione anch'essa in cemento che era la vecchia concimaia ormai "tombata". Tale manufatto è rialzato rispetto al piano di calpestio esterno di circa 50/60 e porta infiltrazioni all'interno del fabbricato.

- Prospetto Sud ex concimaia tombata
