**Dott. Enrico Focardi
Geologo**

OGGETTO: VARIANTE AL REGOLAMENTO URBANISTICO COMUNALE PER IL NUOVO
AMBITO RESIDENZIALE "P14 - DON MAESTRINI"

RELAZIONE GEOLOGICO TECNICA
D.P.G.R.T. 53/R/2011

**Pontassieve
11 luglio 2018**

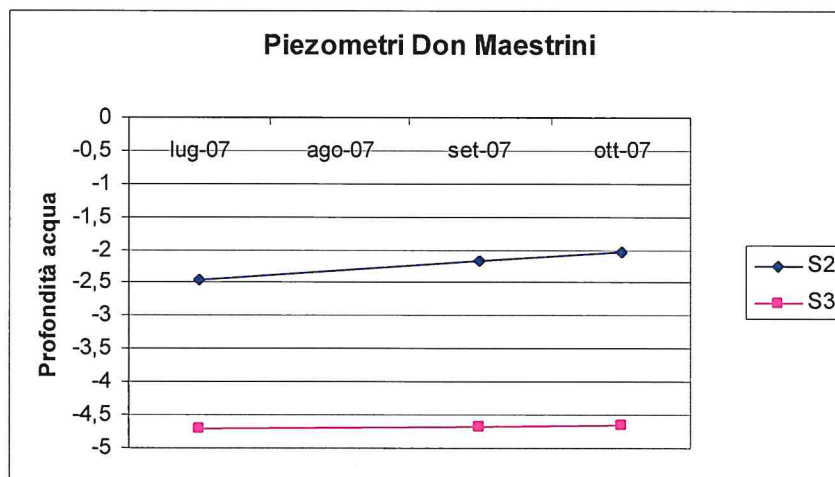
Le misure effettuate mostrano un modesto innalzamento del livello nel periodo compreso fra luglio 2007 e ottobre 2007.

La falda risulta a profondità all'incirca comprese all'incirca fra i 2 ed i 4.5 metri rispetto al piano campagna, quindi a profondità tali da potere interferire con gli scavi. Allo stato attuale, causa difficoltà di accesso, non è stato possibile ripetere le misure. Si dovrà comunque ripeterle propedeuticamente alla progettazione esecutiva, e predisporre adeguati accorgimenti atti al controllo delle acque di filtrazione ed al loro allontanamento in fase di scavo.

Le misure piezometriche effettuate indicano la possibilità di interferenze tra falda e scavi. Si dovranno possibilmente ripetere le misure piezometriche e valutare le situazioni

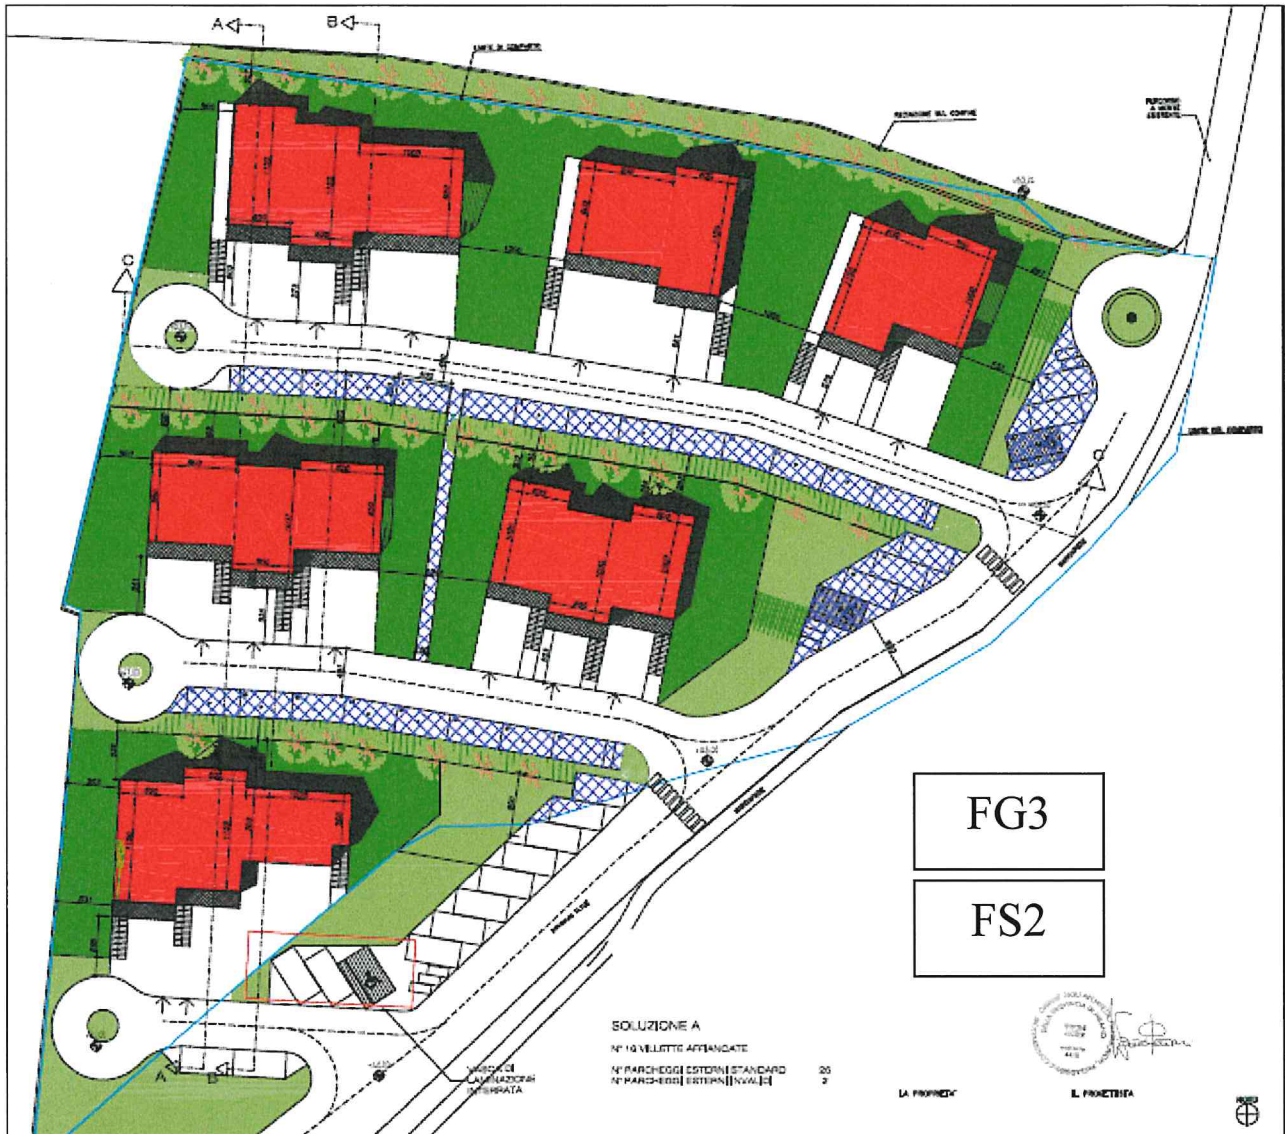
Carta della Fattibilità
(D.P.G.R.T. 53/R/2011)

FG3: come da scheda P.S. Pontassieve

Sulla base delle previsioni del Piano Attuativo in oggetto e della classe attribuita nella scheda di fattibilità dell'intervento (intervento 13 – scheda f4) si assegna per i lotti edificativi una classe di fattibilità 3. Ugualmente classe 3 per le opere di urbanizzazione.

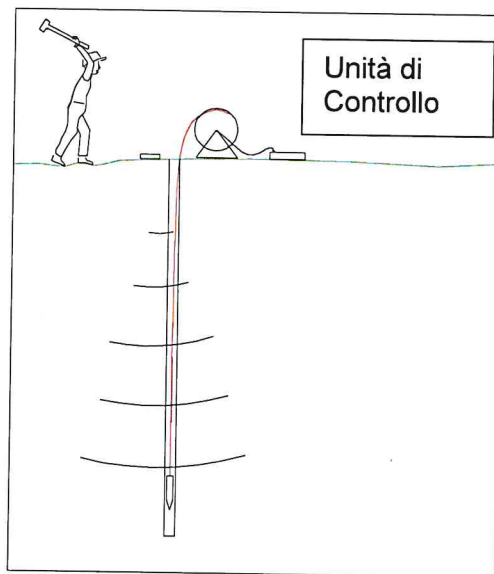
Fig. 1 – Schema del sistema d'acquisizione

Un'unità esterna di controllo gestisce le fasi di ancoraggio e registrazione del geofono da pozzo, mentre le tracce sismiche relative ad ogni intervallo di profondità vengono registrate mediante un sismografo digitale per la loro successiva elaborazione.
