**ISTANZA DI REVISIONE DELLA CLASSIFICAZIONE
DI IMMOBILE EX ART. 39 c. 16 REG. URB.**

RELAZIONE TECNICA

- RICHIESTA DI "CAMBIO DI ATTRIBUZIONE DI CLASSE DI INTERESSE"-
Secondo Art. 39, comma 16 R.U. Comune di Pontassieve

Via Galiga n° 9/A, Pontassieve

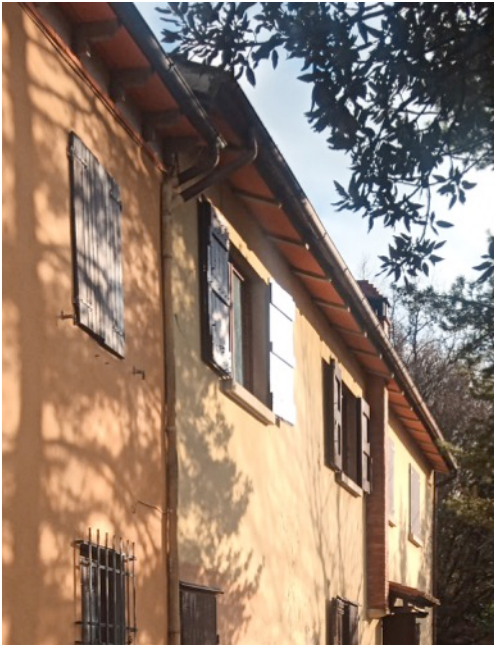
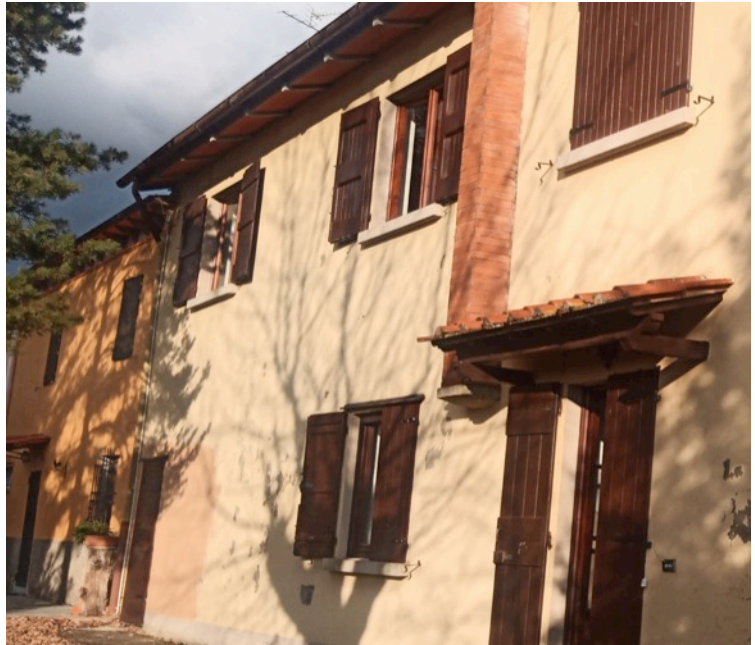
- Differenza d'altezza d'imposta di gronda facciata Ovest - Ampliamento 1960 -

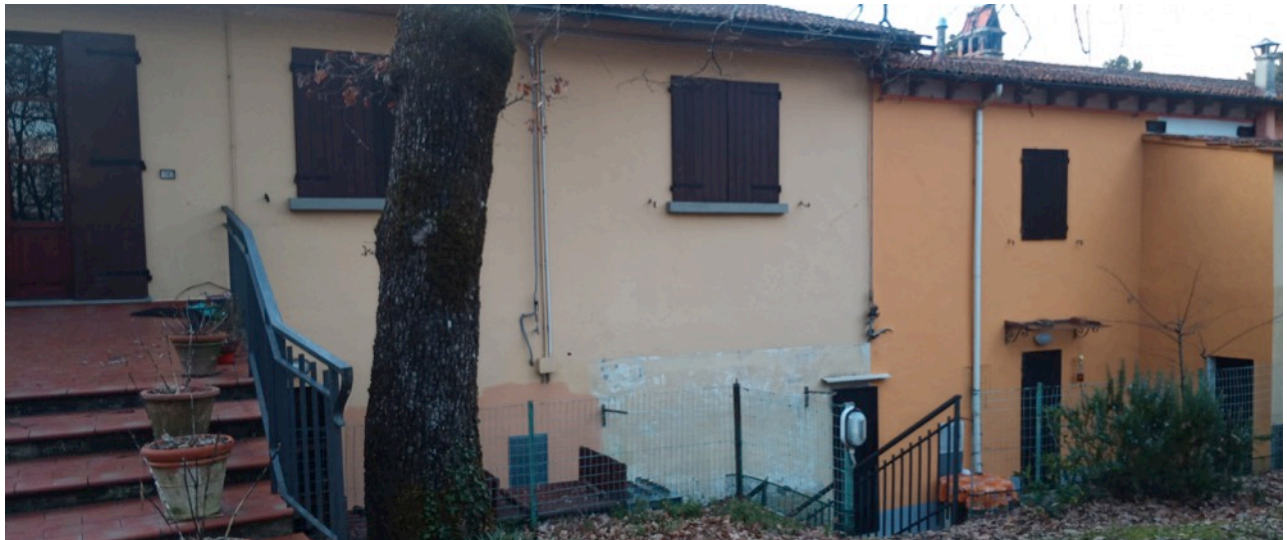
- Differenza d'altezza d'imposta di gronda facciata Est - nucleo Ampliamento -

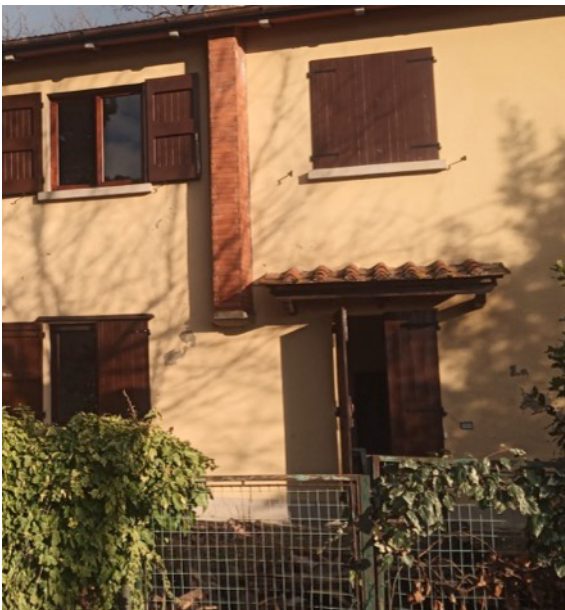
Sulla facciata Ovest è presente una canna fumaria di due camini, parte da un'altezza di circa due metri dal marciapiede esterno, realizzata in mattoni faccia-vista. Il portone d'ingresso in legno è coperto da un tettino realizzato con travi e travetti in legno e con copertura in embrici e coppi in cotto.

- Accesso e canna fumaria foto 1

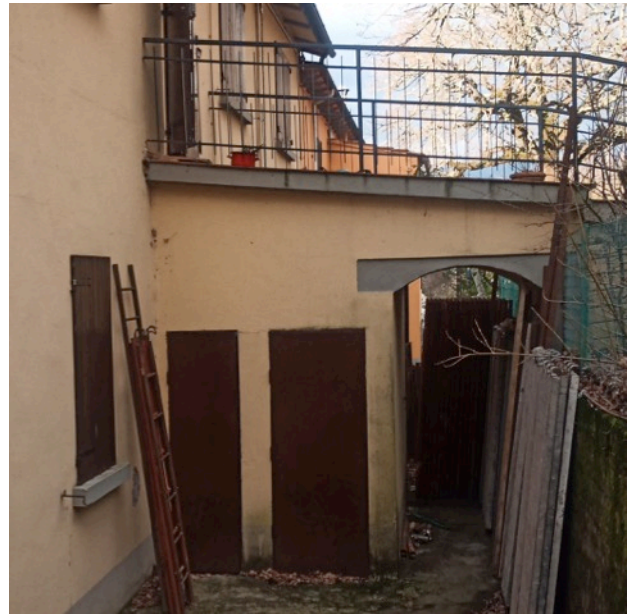
La facciata Est ha un piccolo annesso in aderenza al corpo di fabbrica (sub.503) coperto dalla passerella di accesso al piano primo realizzata in muratura. Il resede è delimitato da un muro di cinta in cemento armato a retta del terrazzamento a confine con la zona boschiva. Sopra tale terrazzamento è presente una vecchia porcaia in muratura a pietra mista.

- Passerella lato Est con annesso foto 2

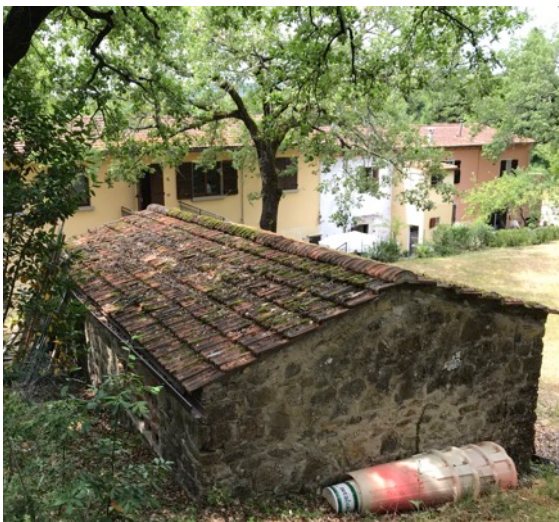
-Ex-porcilaia lato Est

Il lato a Est confina con una zona boschiva con una quota più alta rispetto il piano su cui poggia l'edificio. Nei pressi della zona tergaie è presente una vecchia porcilaia realizzata in muratura con pietrisco. Sulla facciata Est del nucleo originario è presente un'avancorpo facente parte della u.i. identificata con sub 2., in tale zona la resede tergaie è delimitata da un muro di contenimento in cemento armato.

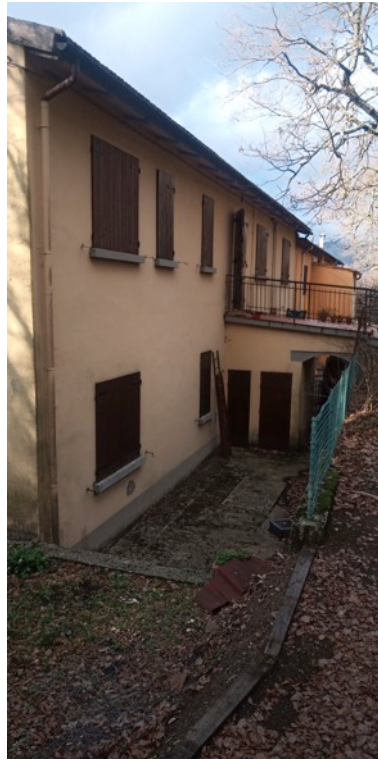
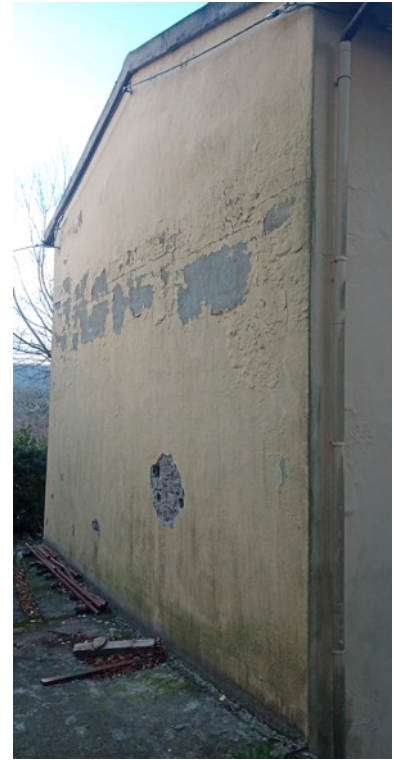
- Prospetto Sud

A ridosso della facciata Sud è presente un basamento in cemento, con pavimentazione anch'essa in cemento che era la vecchia concimaia ormai "tombata". Tale manufatto è rialzato rispetto al piano di calpestio esterno di circa 50/60 e porta infiltrazioni all'interno del fabbricato.

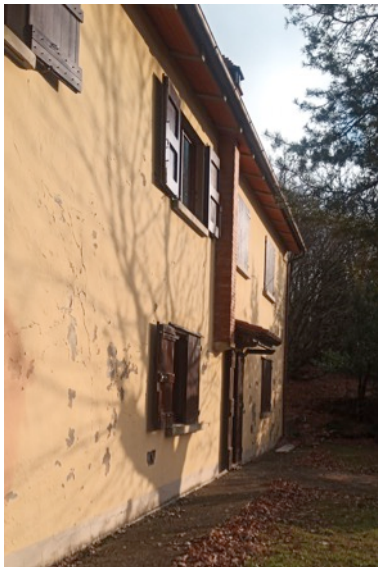
- Prospetto Ovest

La facciata è intonacata in stato di degrado non presenta elementi di decoro di rilievo. Le gronde sono in rame mentre le caditoie in PVC. Non sono presenti marcapiani solo davanzi in cemento sotto tutte le finestre.
